Stöðuskýrsla – Jarðhræringar á Reykjanesi

Dagsetning:	12. janúar 2024	Stig:	Hættustig
Tekið saman af:	Dagbjartur Kr. Brynjarsson		
Netfang:	dagbjartur@ferdamalastofa.is	Sími:	659 9099

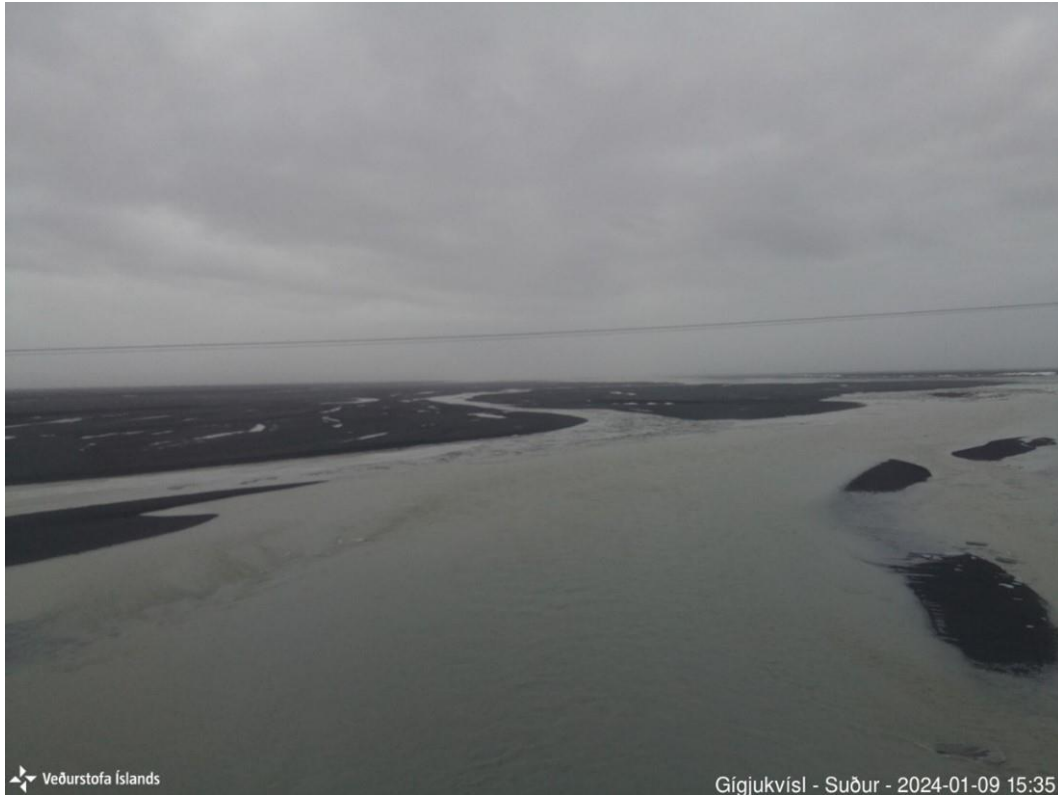
Mynd 1 Gíjjukvísl 9. janúar kl 15:35

Hér eru myndir úr vefmyndavél á brúnni yfir Gígjukvísl. Efri myndin er tekin að morgni 9. janúar og sjást sandeyrar ofan yfirborðs t.h. Þær eru alveg horfnar undir vatn á síðari myndinni, sem tekin er fyrir hádegi 11. janúar.
